循環注水冷却スケジュール

# 1号機O<sub>2</sub>サンプリングラックラインを用いた PCVへの窒素封入試験の実施について (結果)

東京電力株式会社

平成25年12月26日

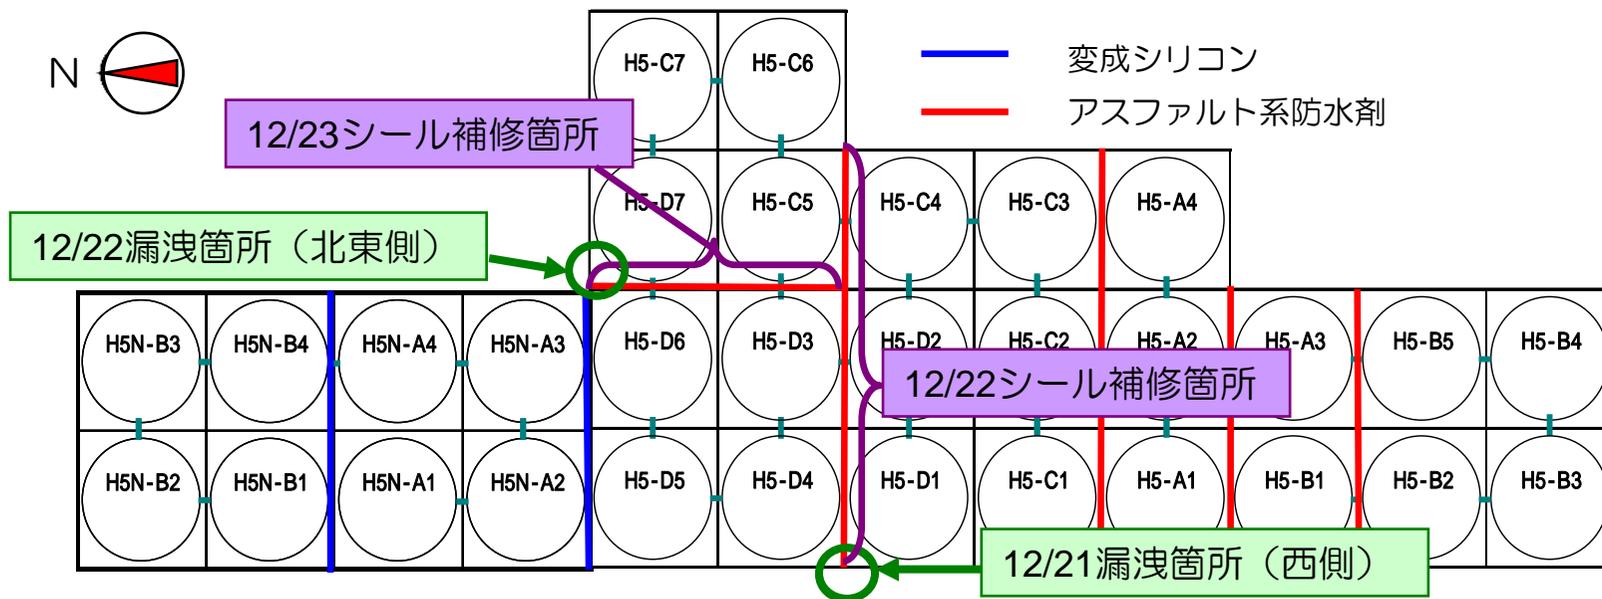
2. H5タンクエリア堰からの漏えい箇所等

- ・16時15分頃 協力企業パトロール員から「H5タンクエリアの堰からの水漏れがある」と連絡を受けた当社社員が、H5タンクエリア西側の堰の底部から、水が漏えいしていることを確認。
- ・18時頃 漏えい箇所（堰外側）に、土のうおよびビニルシートで水受けを設置。
- ・19時12分 水受け内に仮設ポンプを設置、水受けから堰内への移送を開始。
- ・23時35分 H5タンクエリア堰内水をH6タンクエリア堰内へ移送開始。

- ・2時40分 H5タンクエリア堰内水のH6タンクエリア堰内への移送停止。
- ・8時～10時 漏えい箇所の基礎コンクリート打継目のシール補修を実施。  
→H5タンクエリア西側の堰からの漏えいは減少。（停止に至らず）
- ・16時13分頃 協力企業パトロール員が、新たにH5タンクエリア北東側の堰の継ぎ目部から水が漏えいしていることを確認。  
その後、漏えい箇所（堰外側）に、土のうおよびビニルシートで水受けを設置。さらに水受け内に仮設ポンプを設置。
- ・17時40分頃 水受けから堰内への移送を開始。

- コンクリート打継ぎ部に施している**止水シールが劣化**したことが考えられる。  
→ 堰内に水が溜まり、親水条件（水と馴染みやすい条件）になったためにシールの劣化が促進された可能性あり。

- **劣化部から堰内雨水が打継ぎ部に浸透**して、打継ぎ部をつたわって、基礎堰外に漏えいしたものと推定。

- 8時15分～10時 漏えい箇所の基礎コンクリート打継目のシール補修を実施。  
＝＝＝その後、漏えい状況を経過観測＝＝＝
- 15時20分 H5タンクエリア西側の堰および北東側の堰からの漏えいが停止したことを確認。

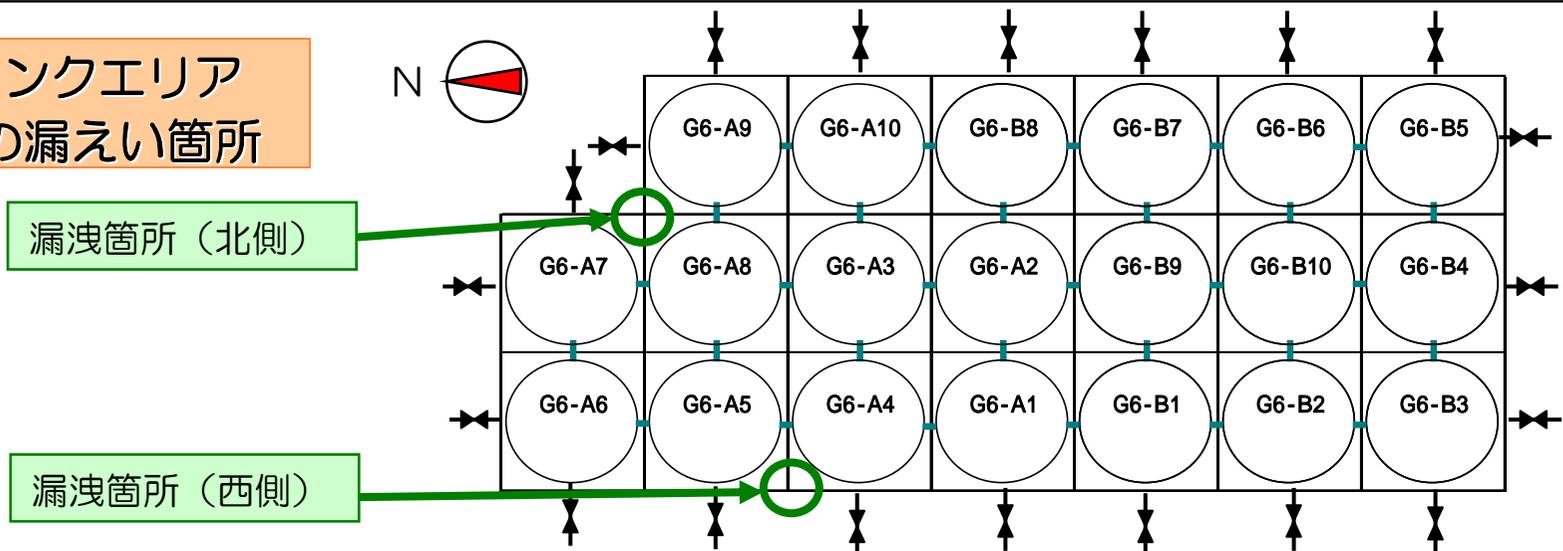
## 6. G6北タンクエリア 堰からの漏えい箇所

- ・16時33分頃 協力企業パトロール員が、G6北タンクエリア北側の堰の下部から漏えいがあることを確認。
- ・18時40分頃 協力企業パトロール員が、新たにG6北タンクエリア西側の堰に発生したヒビから漏えいがあることを確認。
- ・19時20分 G6北タンクエリア堰内水をG6南タンクエリア堰内へ移送開始。
- ・21時15分 漏えい確認後に実施していた、以下の対応が完了。
  - ✓G6北タンクエリア北側堰の漏えい箇所（堰外側）に、土のうおよびビニルシートで水受けを設置。
  - ✓G6北タンクエリア西側堰の漏えいしていたヒビに、コーキング材による補修を実施。（西側堰の漏えいは停止。）

- コンクリートに入っていたクラックが気温低下により目開きして、堰内の水が漏えいしたものと推定。  
→ 一般にコンクリートクラックは気温が下がると目が開く傾向にある。
- 基礎表面クラックに止水シールを施工予定。

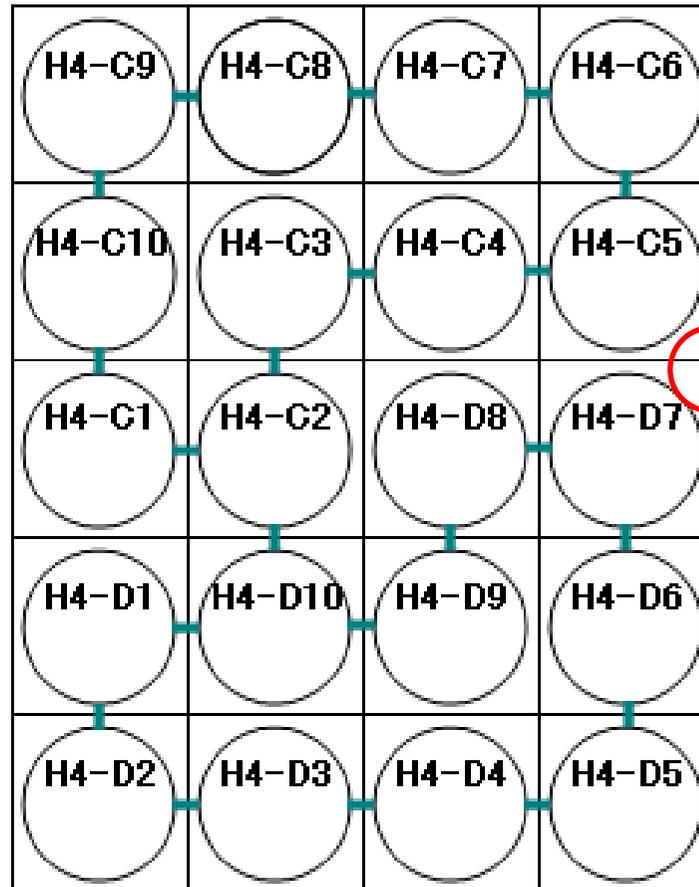
### 3. H4タンクエリアにおける堰内の水の堰外への漏えい箇所

○12/25 12:00頃、堰内水位低下の対応として堰基礎部の補修作業（コーキング剤取替）を実施していたH4タンクエリアにおいて、南側堰外へ僅かな漏えいがあることをパトロール中の当社社員が発見。

○その後、補修作業（コーキング剤取替）の完了により、漏えいは停止。

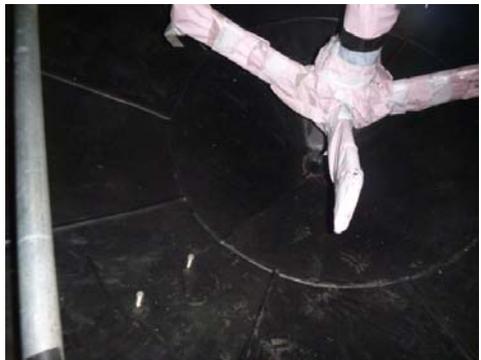
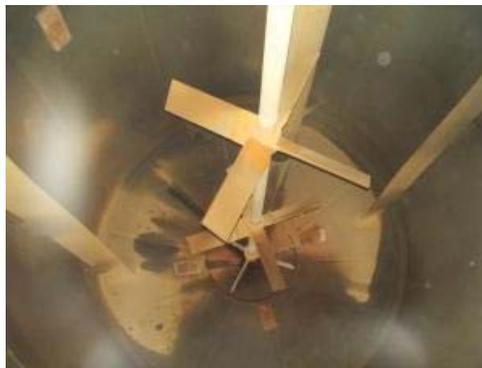
## バッチ処理タンク 1 A (タンク内面)

<p>異常なし ライニングに傷、剥がれ等の有意な損傷なし</p>

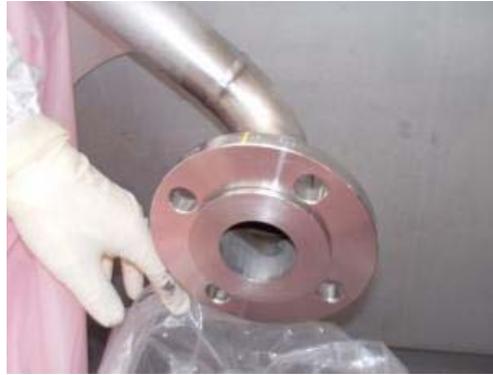
## スラリー移送ポンプ出口配管 (フランジシート面)

<p>異常なし 配管のソケット溶接部を突き合わせ溶接へ変更した際、当該フランジを新品へ交換。その後の腐食発生なし。</p>

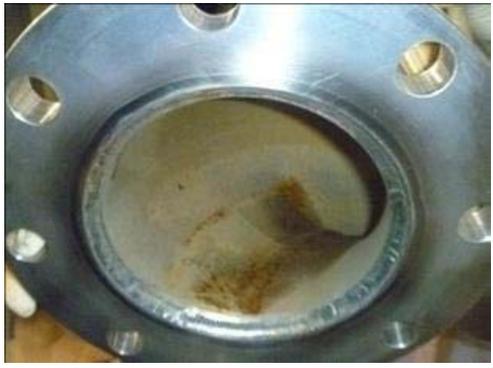
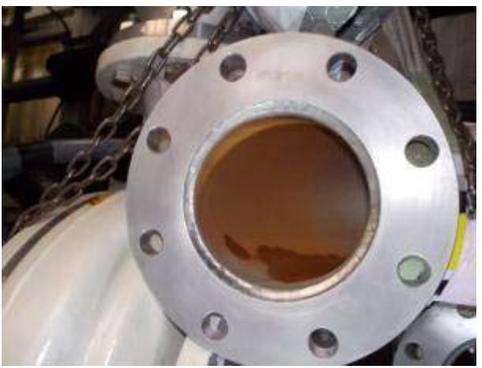
循環ポンプ1 入口配管（フランジシート面）

<p>異常なし 前回点検に引き続き腐食発生なし。</p>

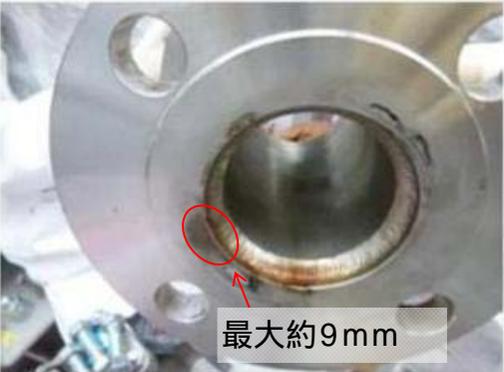
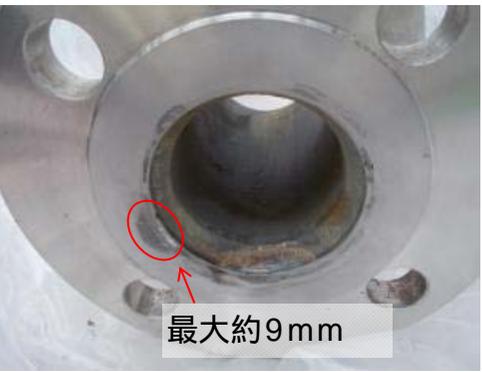
供給ポンプ1 出口配管（フランジシート面）

C系統の腐食対策有効性確認で微小なすき間腐食が確認された箇所

<p>最大約9mm</p>	<p>異常なし 前回点検時からの腐食がほとんど進展していないことを確認。</p>

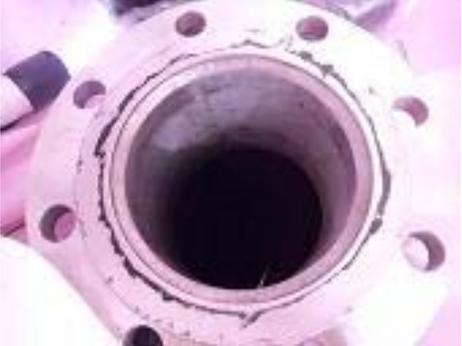
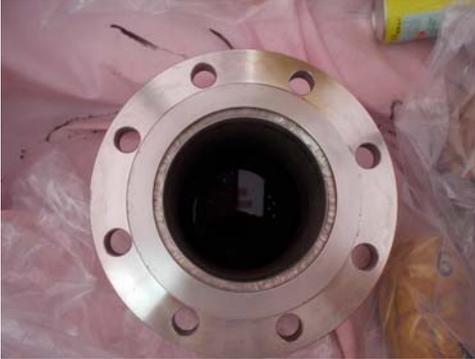
## 吸着塔 1 A 点検口 (フランジシート面)

<p>異常なし</p> <p>2 A の点検口フランジに微少な凹みが確認されたことから、同条件で使用している 1 A の点検口フランジを確認したところ、異常は確認されず。</p>

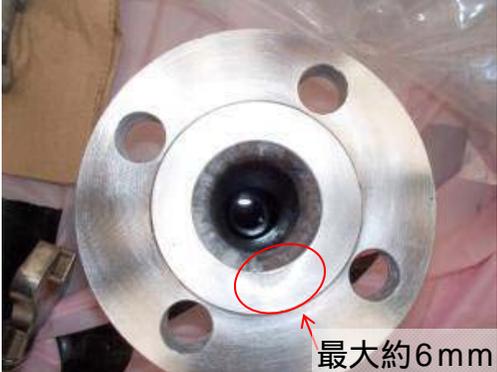
<p>最大約6mm</p>	<p>異常なし 前回点検時からの腐食がほとんど進展していないことを確認。</p>

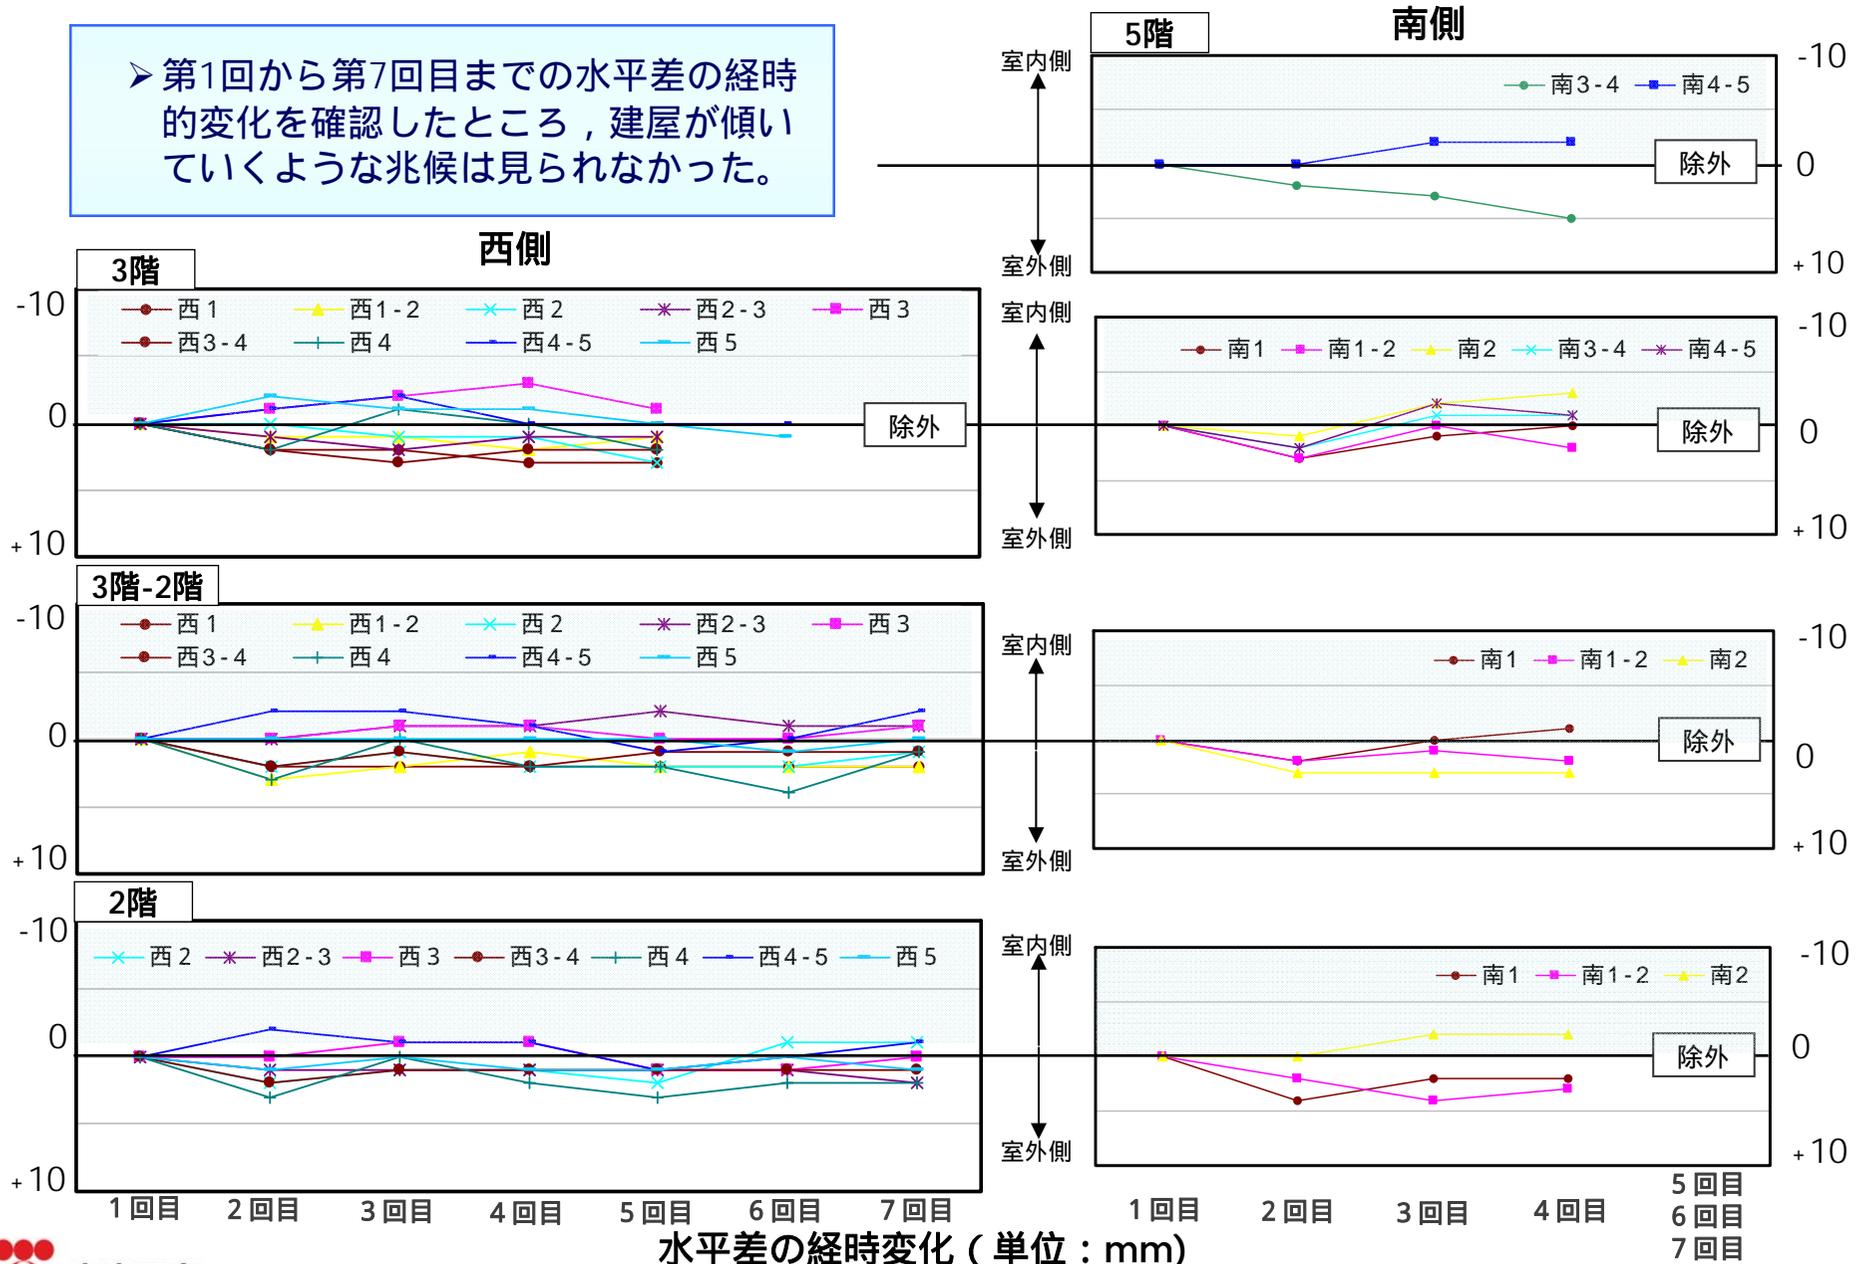
## 2. 点検結果 外壁面の測定（測定結果）

➤ 第1回から第7回目までの水平差の経時的変化を確認したところ、建屋が傾いていくような兆候は見られなかった。

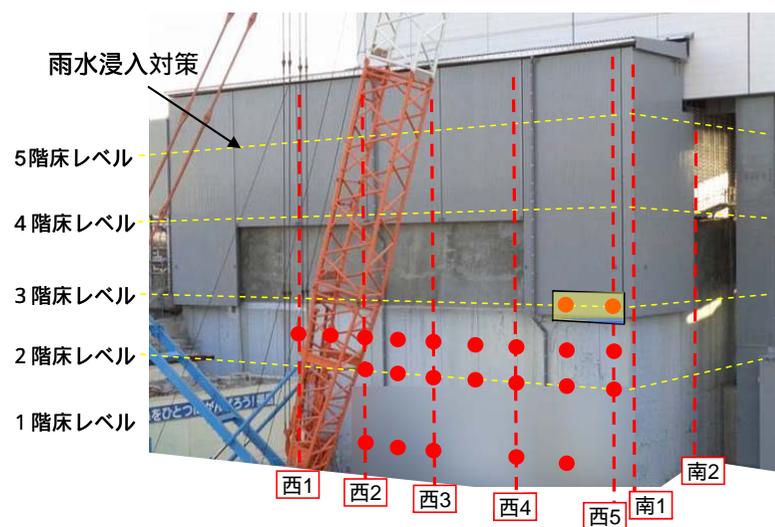
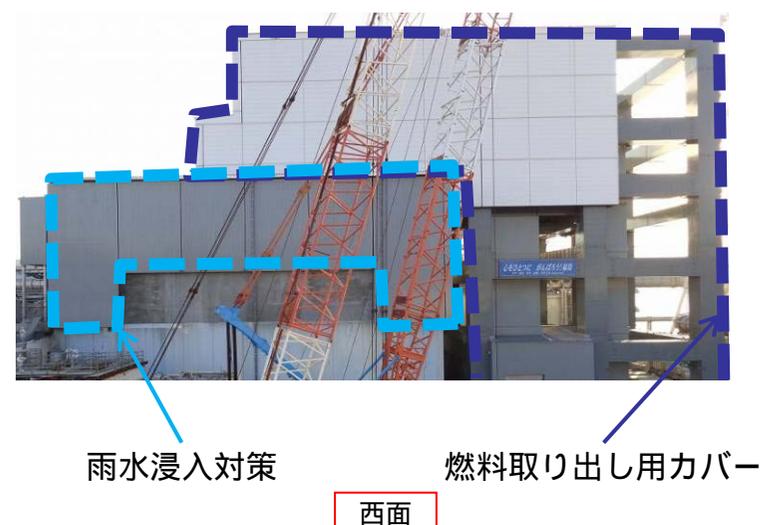
## 2. 点検結果 外壁面の測定（考察）

- ▶ 水平差は，第1～6回目とほぼ同様の値となっている。
- ▶ 前回計測結果と若干の差が生じているのは，光学機器の計測誤差が $\pm 2\text{mm}$ 程度であり，水平差で最大約 $4\text{mm}$ の誤差が生じる可能性があることや，コンクリートの熱膨張（熱膨張係数約 $7 \sim 13 \times 10^{-6}/$ ）により，8月と11月の月平均気温差で約 $5 \sim 9\text{mm}$ の差が生じる可能性があることが考えられる。
- ▶ 南面および西面の一部の測定点は，燃料取り出し用カバー，雨水浸入対策として設置したパネルと干渉するため，測定対象外としている。ただし，西面の測定結果および他の3項目の点検結果に有意な変化がないことから，南面の外壁についても有意な変化はないと類推している。

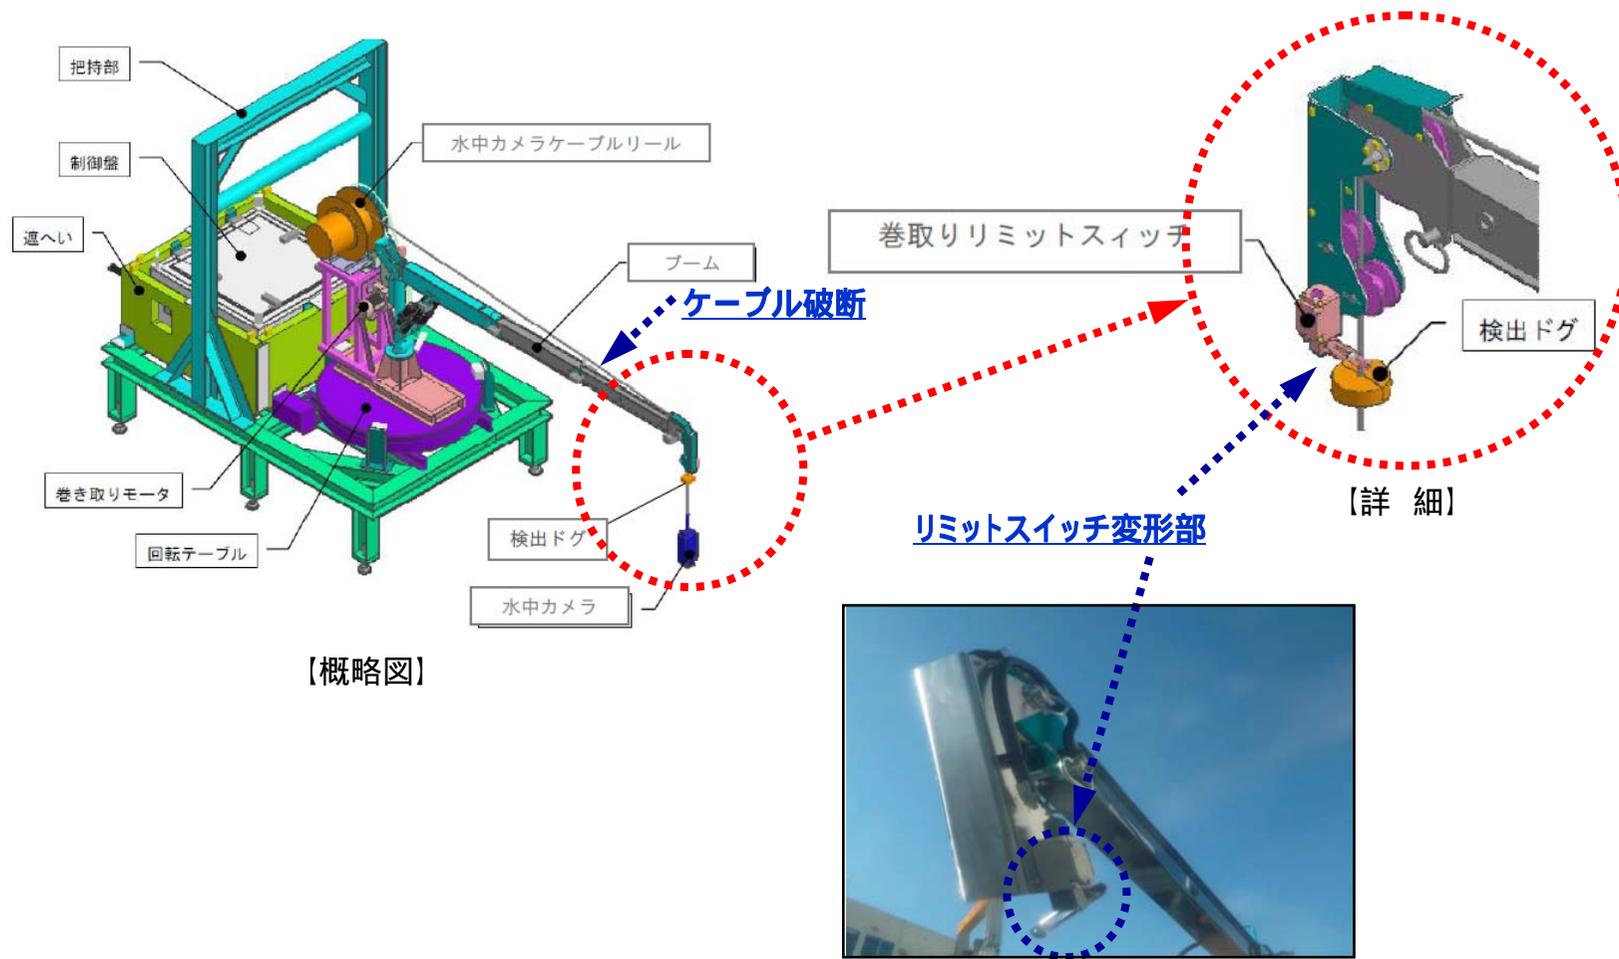
水中カメラケーブルが破断し、更に、リミットスイッチ部が変形していた。このことから、検出ドグがリミットスイッチより上方まで引き込まれていたと推察される。

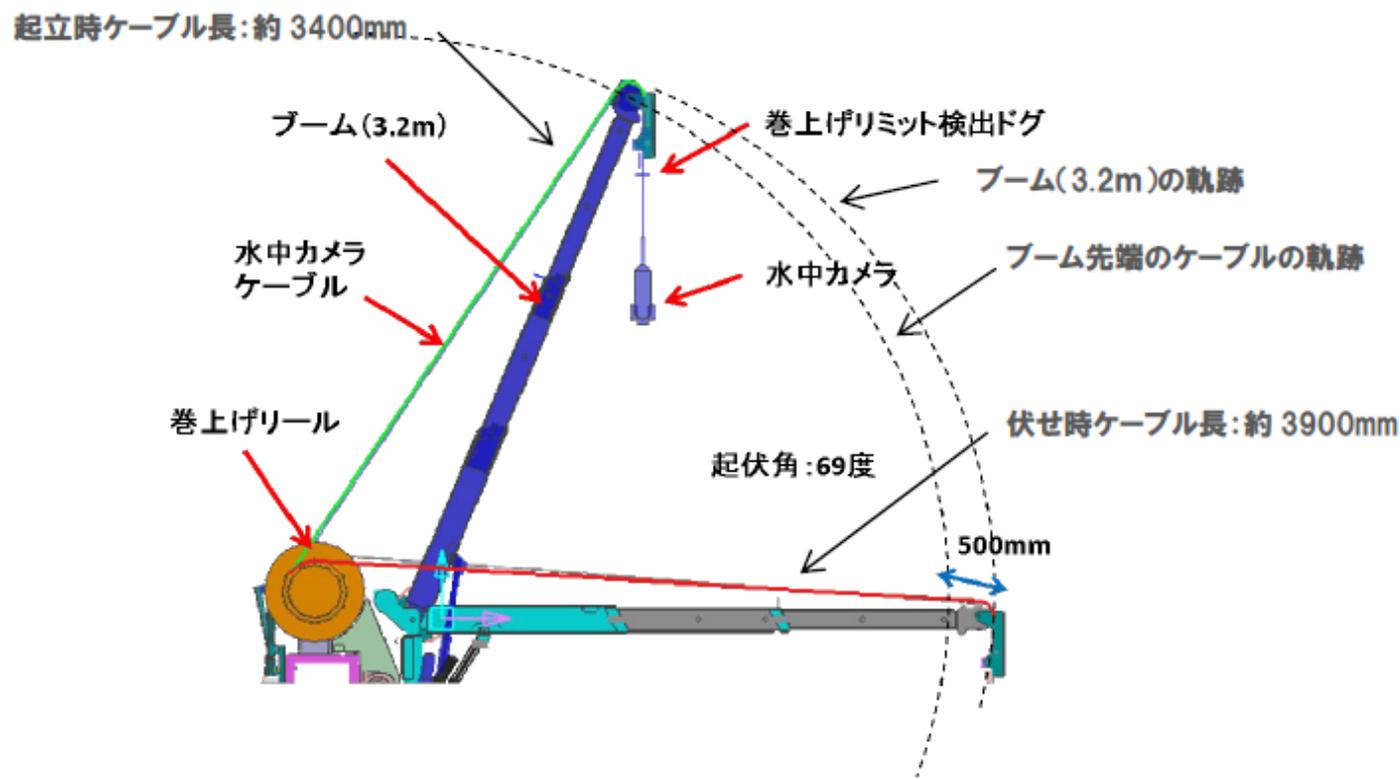
## 参考. 3号機大型瓦礫撤去準備作業中の固定式監視装置水中カメラの落下について

ブームを起こした状態で、水中カメラをリミットスイッチが作動するまで巻取り、カメラケーブルが張った状態でブームの起伏動作を行ったことにより、更にケーブルが引張られ、検出ドグがリミットスイッチを超えてブーム先端に押し付けられた状態となり、ケーブルが破断したものと推定される。

また、本装置のインターロックは、水中テレビカメラの巻取りリミットスイッチが作動した状態でもブームの起伏動作が可能なものであった。

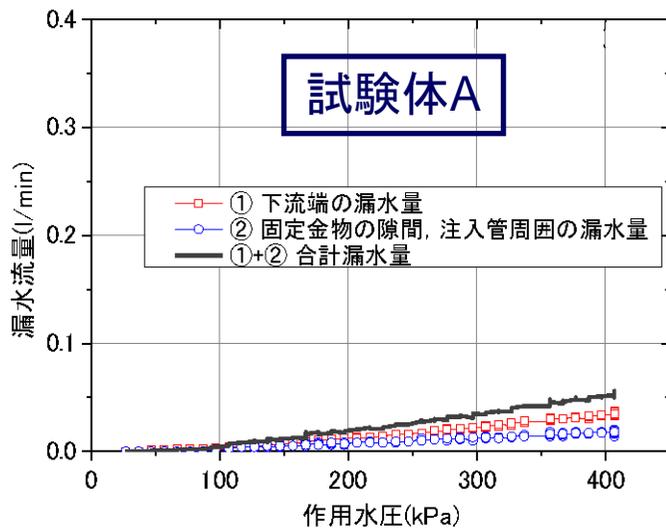
下流側からの止水材押し出し状況 (試験体B)

- 試験体製作後、試験体Aは良好に充填されていたが、試験体Bは一部に未充填部を確認。
- 試験体Aは、加圧後、押し出されずに留まった。試験体Bでは、加圧途中(約290kPa)で下端部から止水材の一部が押し出され、それに伴い未充填部付近で不連続面が生じた。
- 水圧400kPa 作用時に、試験体Aの漏水流量は0.05ℓ/min 程度、試験体Bの漏水流量は0.2ℓ/min 程度。

- 試験体A、B共に水圧を上げていった際に下流側端部の止水材表面からの水の染み出しが確認された。  
→止水材の透水が支配的であると考えられ、止水材の透水係数が高い可能性があるため、ひび割れが発生しない程度にセメント量を増やして透水係数を小さくする必要有り
- 試験体Aの方が試験体製作時の充填性が良く、耐水圧性能確認試験における漏えい量も試験体Bに比較して少なかった。  
→未充填部が残らないように可塑性グラウト打設時の施工条件について検討要

- ① 可塑性グラウトの配合について、セメント量を増やすことを検討。並行して、セメント量増加に伴うひび割れリスクについても評価。
- ② 干渉物と閉止材（インフラダブルシール）の隙間を極力低減させるため、干渉物の撤去方法や閉止材の最適な大きさを試験等で検証。
- ③ 1/10スケール、1/2スケール試験を行い、データを拡充・検証。
